Podnositelj zahtjeva: CESAREC TEHNO - PROMET d.o.o. – Pregrada

Naziv proizvoda: GRIJAĆA PLOČA CENTRA 550W  
GRIJAĆA PLOČA CENTRA 750W  
GRIJAĆA PLOČA CENTRA 1500W

Proizvođač: CESAREC TEHNO - PROMET d.o.o. – Pregrada, Hrvatska

Naziv proizvoda: GRIJAĆA PLOČA CENTRA 1200W, 230V ~ 50 Hz, 1200W

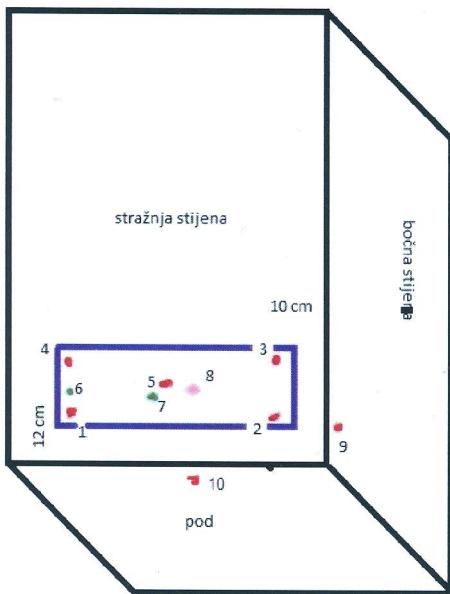
Sl.1 Prikaz mjerne postave

Raspoređeno je 10 sondi. Sonde **S1-S5** označene brojevima 1-5 smještene su u stražnju stijenu ispitnog kuta prema slici 1 (crvene točkice).

Sonde označene slovom **N1-N2** označene brojevima 6-7 smještene su na prednjoj površini grijaće ploče (zelene točkice). Sonda **N1** je smještena u rubnoj zoni gdje se nalazi mrežni prekidač i gdje je uvodnica za mrežni kabel. Sonda **N2** smještena je oko središta prednje površine grijaće ploče.

Sonda **Z1** označena brojem 8 nalazi se na stražnjoj površini grijaće ploče.

Sonda **B1** označena brojem 9 (označena crvenom bojom) smještena je u bočnu stijenu ispitnog kuta.

Sonda **P1** broj 10, (označena crvenom bojom), smještena je u podnu površinu ispitnog kuta. (Crvena boja označava sonde smještene u stijenama i podnoj površini ispitnog kuta)

Temperature su mjerene Fluke Hydra Data Loggerom.

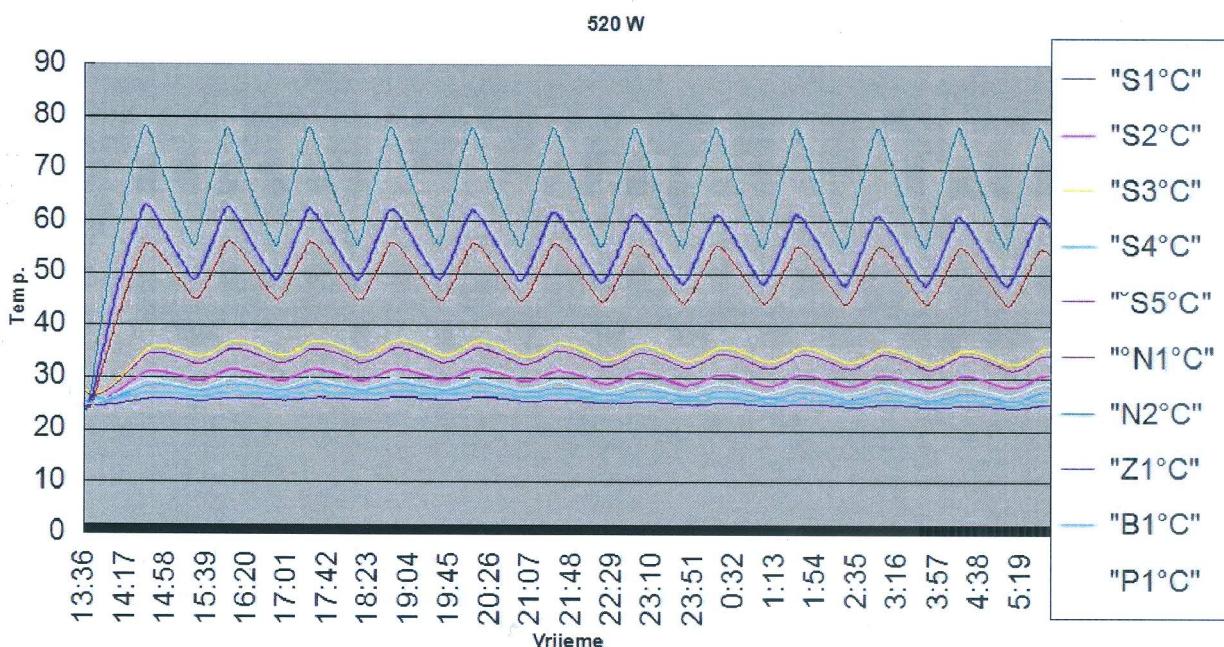
Sl.2 Prikaz izmjerjenih temperatura

Gornji dijagram prikazuje rezultate mjerena temeperatura u ispitnom kutu. Na osi "y" je prikazan raspon temperatura u stupnjevima Celzijusa, a na osi "x" je prikaz realnog vremena u formi sat:minuta. Grijajuća ploča je postavljena prema uputama proizvođača na nosače koji se isporučuju zajedno s pločom.

Mjerenja su pokazala da temperatura na površini stijene ispitnog kuta na 45 mm udaljenosti iza grijalice ne prelazi  $38^{\circ}\text{C}$ .

Izmjerena temperatura na podnoj površini ne prelazi  $30^{\circ}\text{C}$ .

Iz dijagrama je vidljivo da su mrežni priključak i prekidač smješteni u zonu koja ima nižu temperaturu (cca  $10^{\circ}\text{C}$ ) od zone u kojoj je smještena sonda N2.

Mjerenje je trajalo gotovo 16 sati.

Prosječno trajanje ciklusa je 82 minute.

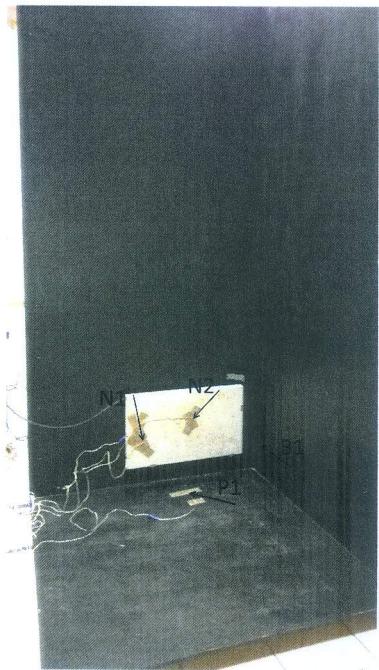
Sl. 3 Pozicija grijajuće ploče i mjernih sondi u ispitnom kutu

Udaljenost stražnje strane grijuće ploče od stijene crnog kuta je 45 mm.

Minimalna udaljenost bočne stranice grijalice od bočne stijene je 100 mm.

Minimalna visina grijajuće ploče od poda je 120mm.

Sonde: S1 - S5 smještene su u stijenu iza grijuće ploče na 45 mm udaljenosti od stražnje površine grijuće ploče.

Sonde N1 i N2 smještene su na prednju površinu grijuće ploče. Sonda N1 je smještena u rubnu zonu u koju je smješten mrežni prekidač. Sonda N2 je smještena u središte prednje površine grijuće ploče. Sonda Z1 je smještena u središte stražnje površine grijuće ploče.

Sonda B1 je smještena u bočnoj stijeni ispitnog crnog kuta, na udaljenost 10 cm od bočnog ruba grijajuće ploče i na visini 30 cm od podne površine ispitnog kuta.  
 Sonda P1 je smještena na pod ispitnog kuta, na sredini dužine grijajuće ploče, na 100 mm udaljenosti od prednje plohe u smjeru isijavanja topline.  
 Mjerenje je trajalo 982 minute. Mjerenje vrijeme potrebno za postizanje stacionarnog stanja i prosječno vrijeme trajanje jednog ciklusa (vrijeme aktivnog + vrijeme pasivnog grijanja).

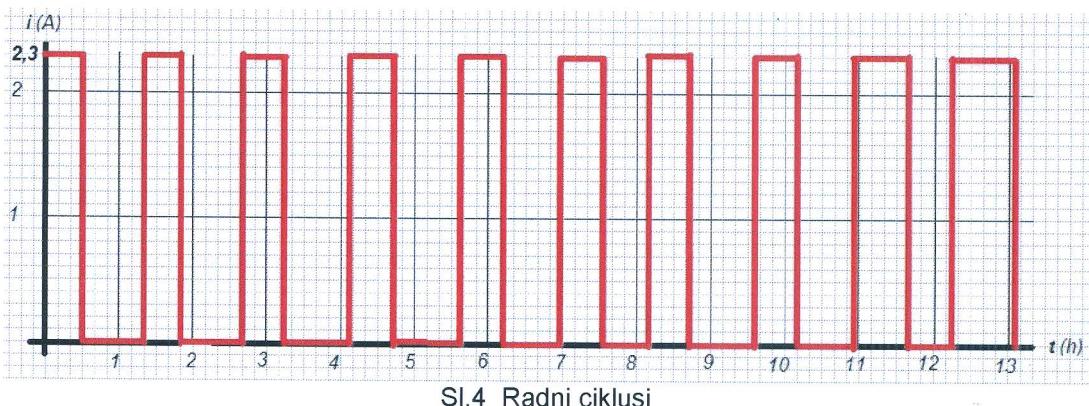
Sl. 4 Radni ciklusi

Grijajuća ploča unutar 18 ciklusa aktivno troši električnu energiju 10 sati (9,86).

Ostatak vremena, 14 sati (14,14) ploča pasivno isijava toplinu u prostoriji. Vidi prikaz uključenog i isključenog stanja u 10 ciklusa, na sl.4.

Izraženo u kWh, grijajuća ploča snage 0,52kW u toku 24 sata troši električnu energiju 10 sati (9,86) i potroši 5,2 kWh (5,13).

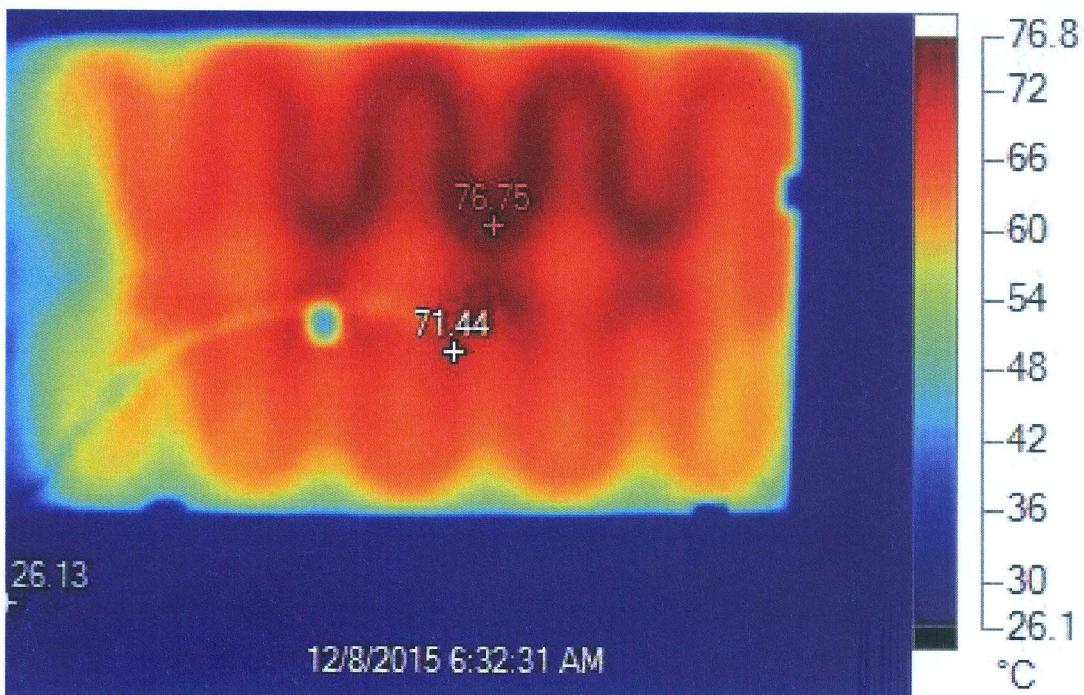
Slika 5. IR snimka grijajuće ploče

uvjetima iznosila 1004,64 kWh, što bi značilo da bi za proizvodnju navedene električne energije u termo elektrani bilo ispušteno u atmosferu 502,32 kg CO<sub>2</sub>. Na infra crvenoj snimci (slika 5.) prikazan je raspored temperature na prednjoj površini grijajuće ploče u trenutku aktiviranja ugrađenog radnog termostata.

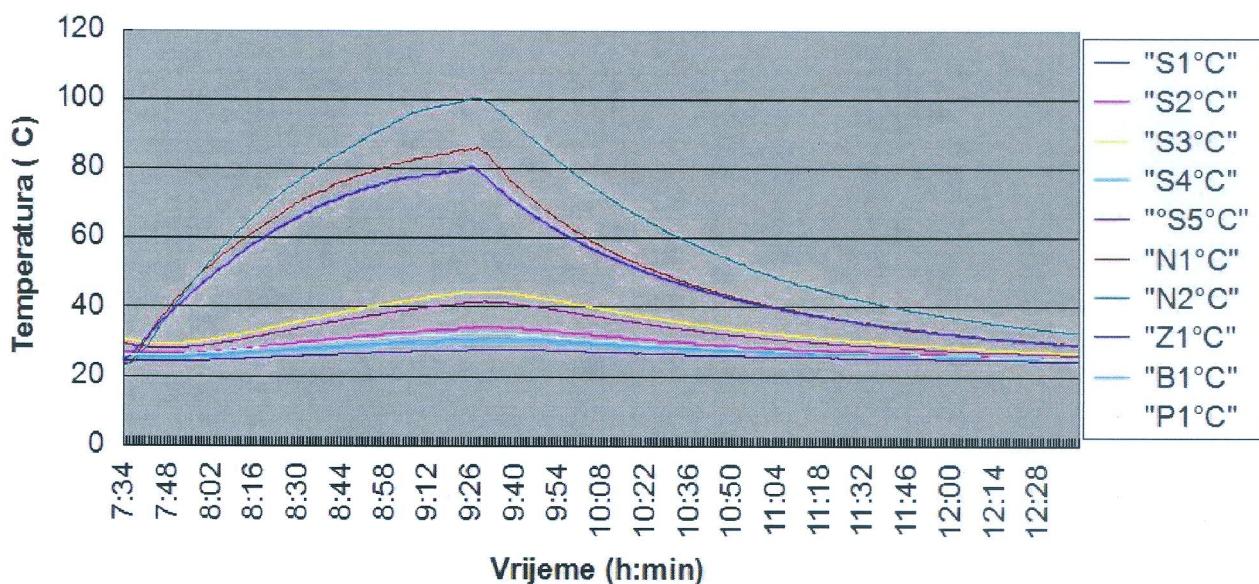
Sl. 6 Prikaz izmjerениh temperatura tijekom rada u kvarnom stanju

Prikaz izmjerjenih temperatura za vrijeme rada u kvarnom stanju prikazan je na slici 6. Grijajuća ploča postiže stacionarno stanje za približno 1 sat (59 minuta). U sljedeće 53 minute doseže 100°C. Kod te temperature zaštitna komponenta (strujno / temperaturni cut-off) prekida strujni krug grijajuća.

Temperatura stražnje ploče grijajuće ploče doseže u kvarnom stanju temperaturu od 80°C. Maksimalna temperatura na stijenama ispitnog kuta mjerena je na poziciji sonde S3 i doseže 45°C. IR snimak grijajuće ploče u trenutku iskapčanja prikazan je na slici 7.

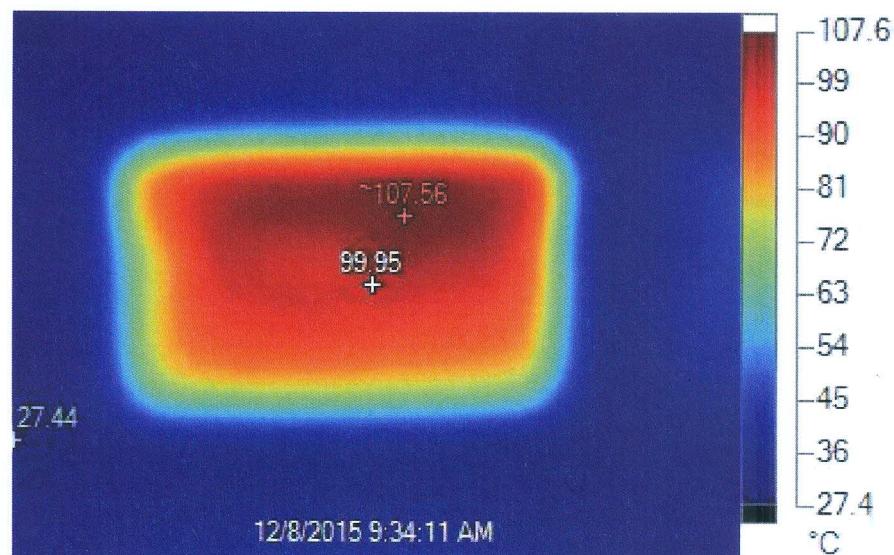
Sl.7 IR prikaz grijaće ploče u trenutku aktiviranja cut-off sigurnosne komponente

IR snimak (slika 7) pokazuje da raspodjela temperature po ploči može biti bolja. Za ujednačenu raspodjelu temperature treba više pažnje posvetiti izvedbi grijača.

Savjetujemo da se grijajući razdijeli na manje (kraće) segmente radi lakšeg i ravnomernijeg popunjavanja.

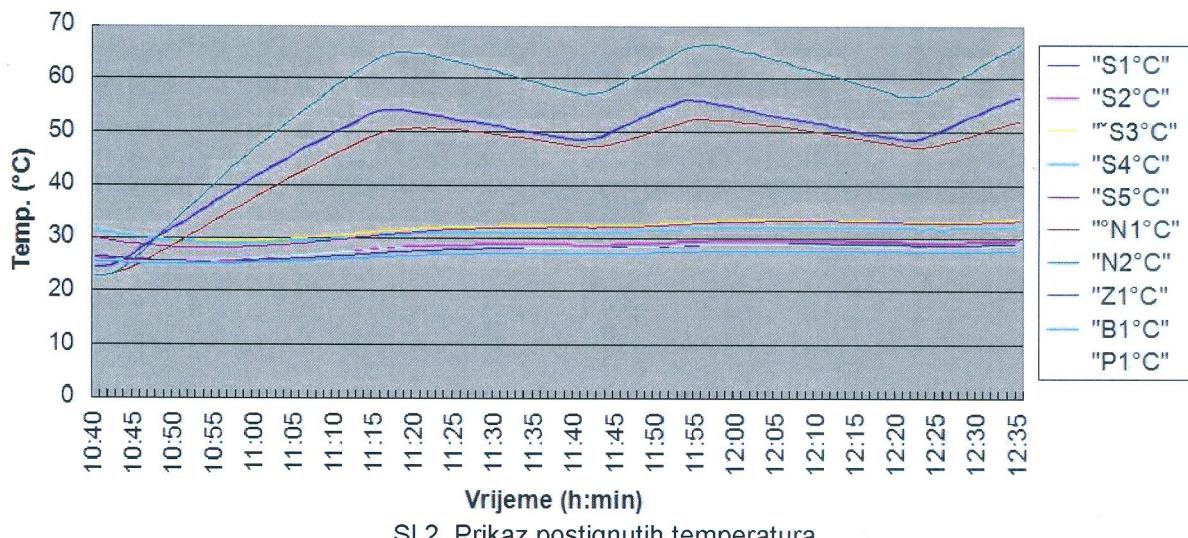
Sl.2 Prikaz postignutih temperatura

Mjerenja su pokazala da temperatura na površini stijene na 45 mm udaljenosti iza grjalice ne prelazi 34°C.

Izmjerena temperatura na podnoj površini ne prelazi 29°C.

Iz dijagrama je vidljivo da su mrežni priključak i prekidač smješteni u zonu koja ima nižu temperaturu (cca 10°C) što smanjuje temperaturno naprezanje navedenih komponenti.

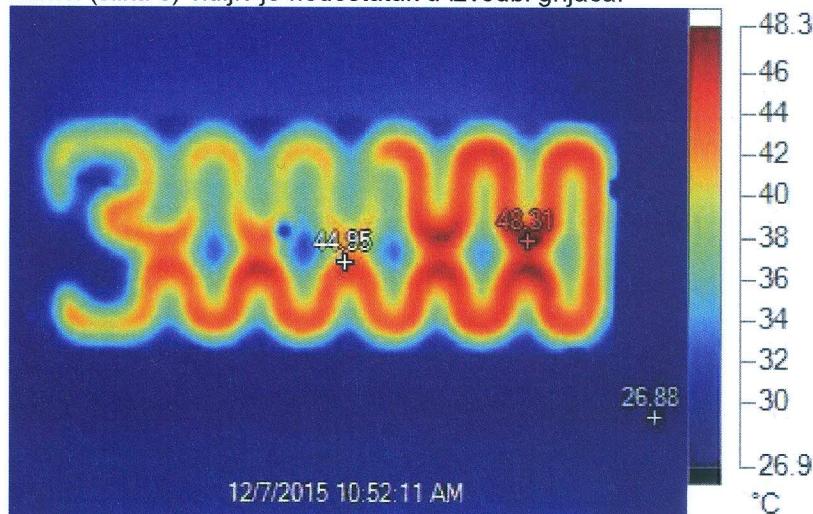
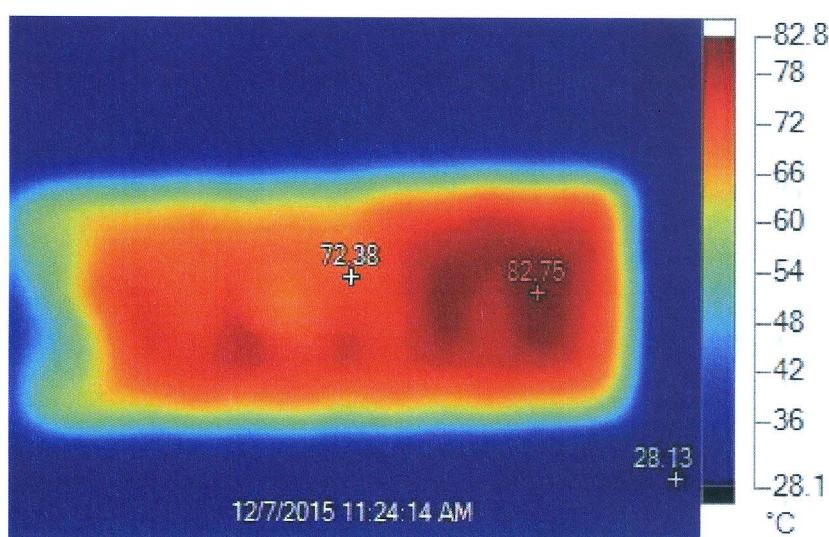
Na infra crvenoj snimci (slika 3) vidljiv je nedostatak u izvedbi grijajuća.

Slika 4 pokazuje temperaturnu neujednačenost kad grijajući ne predaje temperaturu ploči ravnomjerno.

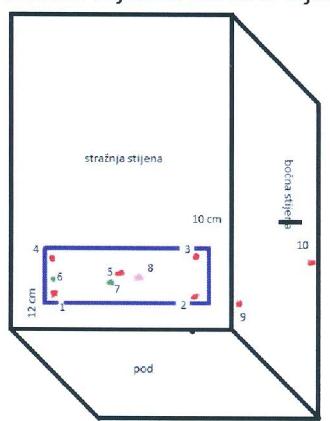
Sl.1 Prikaz mjerne postave

Razlika u odnosu na prethodnu postavu je u poziciji sonde broj 10. Smještena je u bočnu stijenu i mjeri temperaturu ambijenta. U dijagramu je označena kao A1.

Temperature su mjerene Fluke Hydra Data Loggerom.

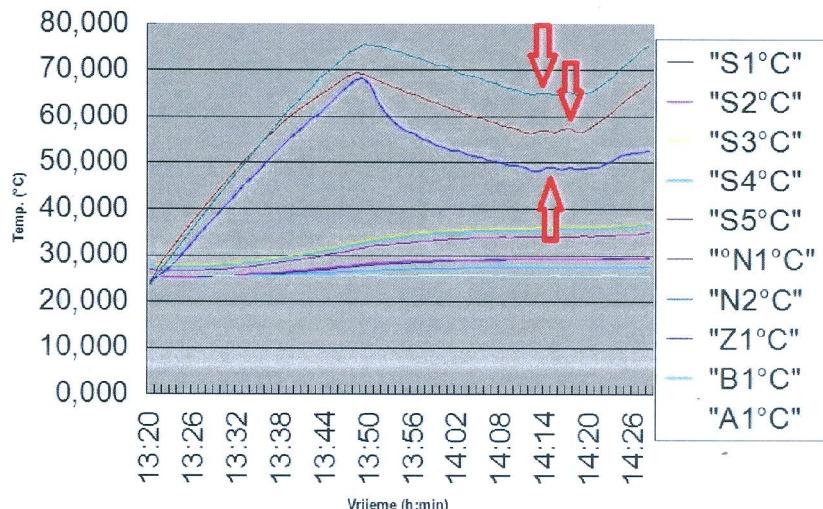
Sl. 2 Prikaz postignutih temperatura na površini grijaće ploče broj 1

Sonda A1 je smještena na visinu od 1,2 m na sam rub bočne stijene i mjeri temperaturu ambijenta. Mjerenje je trajalo 66 minuta. Ispitivanje je prekinuto iz razloga što radni termostat nije ispravno radio. Na slici broj 2 strelicom su označena mjesta na kojima je termostat "treperio". Uključio je na pet minuta, pa isključio, pa opet uključio, pa isključio da bi iza toga trajno uključio.

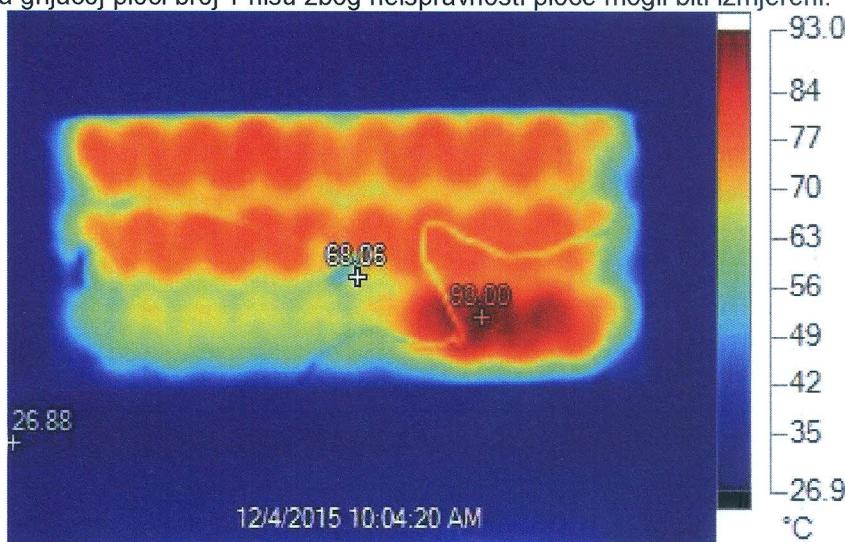
Sl.3 IR snimak ploče nazivne snage grijače ploče 1 nazivne snage 1500 W

Na IR snimci (slika 3) može se uočiti nedostatak u izvedbi grijača, što ima za posljedicu neravnomjernu raspodjelu temperature po površini grijaće ploče.

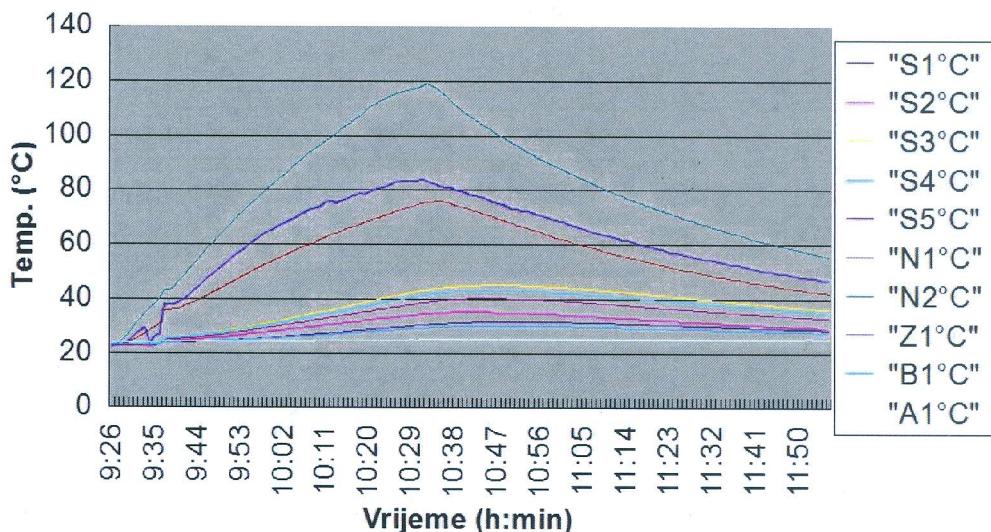
Sl. 4 Raspored temperatura tijekom rada u kvarnom stanju

Prikaz rasporeda temperatura za vrijeme rada u kvarnom stanju prikazan je na slici 4. Grijača ploča postiže stacionarno stanje za približno 1 sat (59 minuta). U slučaju gore navedenog kvara grijaća ploča u sljedeće 53 minute doseže 100°C. Kod te temperature zaštitna komponenta (strujno / temperaturni cut-off) prekida strujni krug grijača.

Temperatura stražnje ploče grijajuće ploče doseže u kvarnom stanju temperaturu od približno 120°C.

Istovremeno sonda N1 mjeri temperaturu površine grijajuće ploče od 76°C. Maksimalna temperatura na stijenama ispitnog kuta mjerena je na poziciji sonde S3 doseže 44°C.

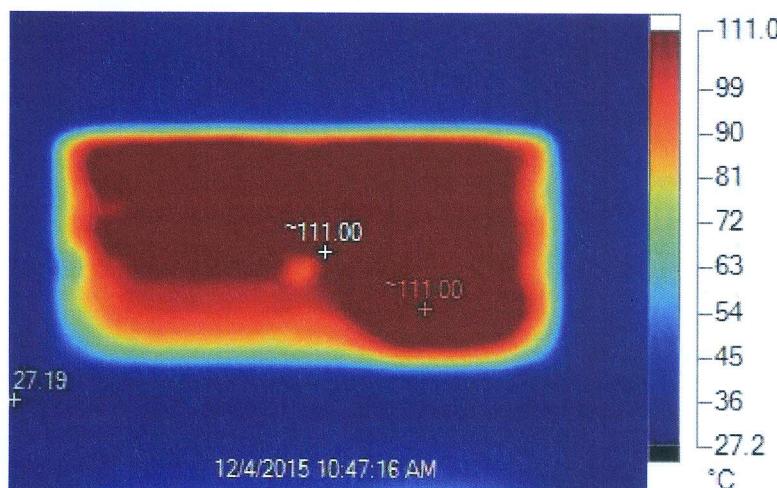
Sl.5 IR prikaz grijajuće ploče 15 minuta nakon aktiviranja cut-off sigurnosne komponente

IR snimak grijajuće ploče 15 minuta nakon aktiviranja zaštitne komponente koja je prekinula strujni krug grijajuća prikazan je na slici 5.

IR snimak pokazuje nedostatak u izvedbi najnižeg grijajuća. Za ujednačenu raspodjelu temperature treba više pažnje posvetiti izvedbi grijajuća. Poklopilo se da su radni termostat i zaštitni cut-off smješteni u donju lijevu zonu u kojoj je grijajući bolje predavao toplinu, što je uzrokovalo nižu temperaturu i kasnije prorađivanje zaštitne komponente.

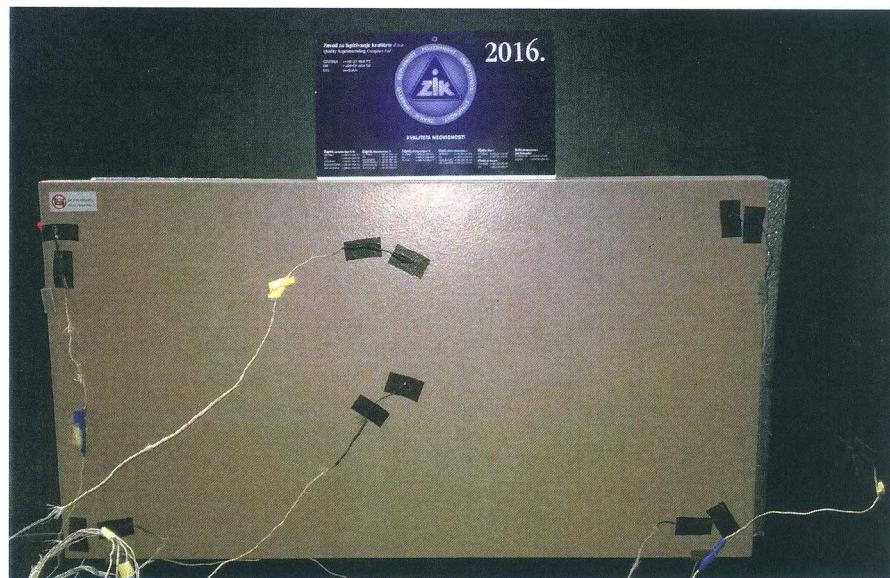
Sl. 1 Mjerna postava grijajuće ploče 1200 W

Grijaća ploča je instalirana prema uputama za montažu na zid. Udaljenost stražnje stijene ispitnog zida definiraju zidni nosači koji ujedno fiksiraju izolacijsko / reflektirajuću foliju (aluminijска folija - zračni jastučići - aluminijска folija) debljine 3 mm za noseću stijenu. Udaljenost grijaće ploče od stražnje stijene ispitnog kuta definiraju nosači i iznosi 42 mm. Udaljenost donjeg ruba grijaće ploče od podne površine ispitnog kuta je 120 mm (preporuka proizvođača je 120 - 150 mm), udaljenost bočne stijene ispitnog kuta od grijaće ploče iznosi 100 mm. Prikaz ispitne postave na sl.1.

Postavljeno je 10 mjernih sondi prema rasporedu:

Sonde 1 - 6 su smještene na prednjoj ploči grijalice;

- 1 - na poziciji mrežnog prekidača
- 2 - Gornji desni kut
- 3 - Donji desni kut
- 4 - Uvodnica mrežnog kabela
- 5 - Sredina prednje površine sobne grijalice
- 6 - Sredina gornje trećine prednje površine sobne grijalice

Sonde 7-8 su smještene u stražnjoj stijeni ispitnog kuta

- 7 - U visini sredine gornjeg ruba sobne grijalice
- 8 - U visini sredine grijajuće ploče (nasuprot sonde broj 5)

Sonda 9 je smještena u podnu stijenu ispitnog kuta

- 9 - Ispod sredine donjeg ruba grijalice na udaljenosti 100 mm

Sonda 10 je smještena u bočnu stijenu ispitnog kuta

- 10 - U visini trećine visine na udaljenosti od 100 mm od ruba sobne grijalice.

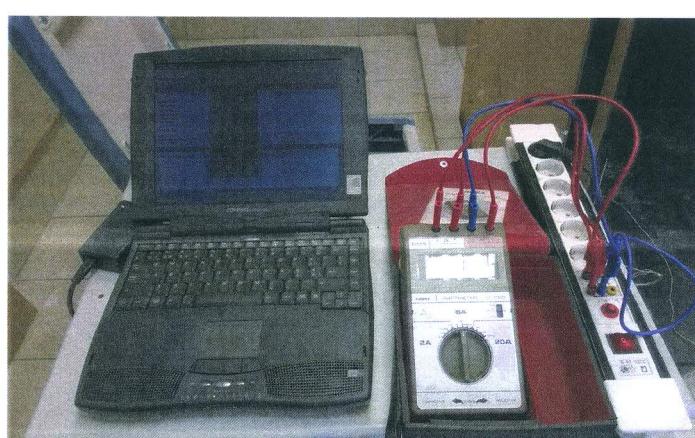
A-V-W-cos $\Phi$  metar Norma.  
PC s programom za pohranu  
očitanih vrijednosti temperatura.  
Priklučna letva za mjerenje.

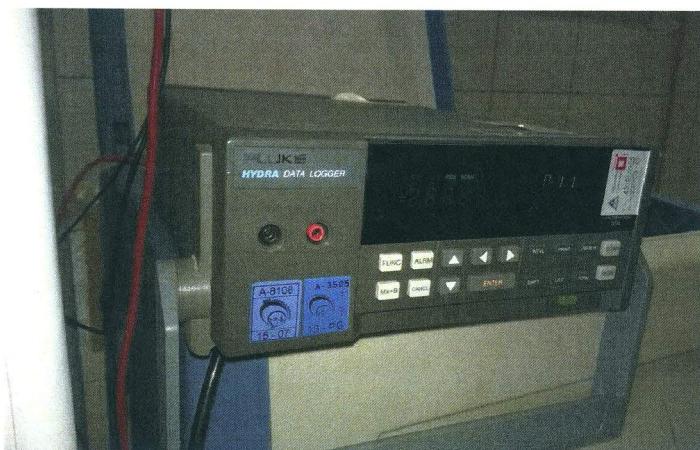
Data logger Fluke H ydra

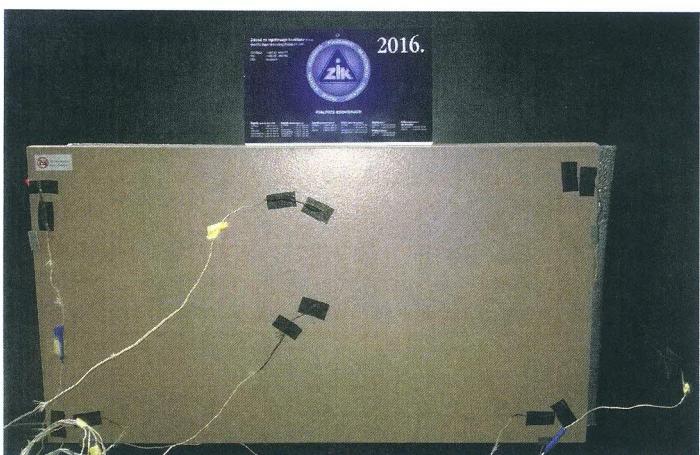
Ispitni kut s mjernim sondama

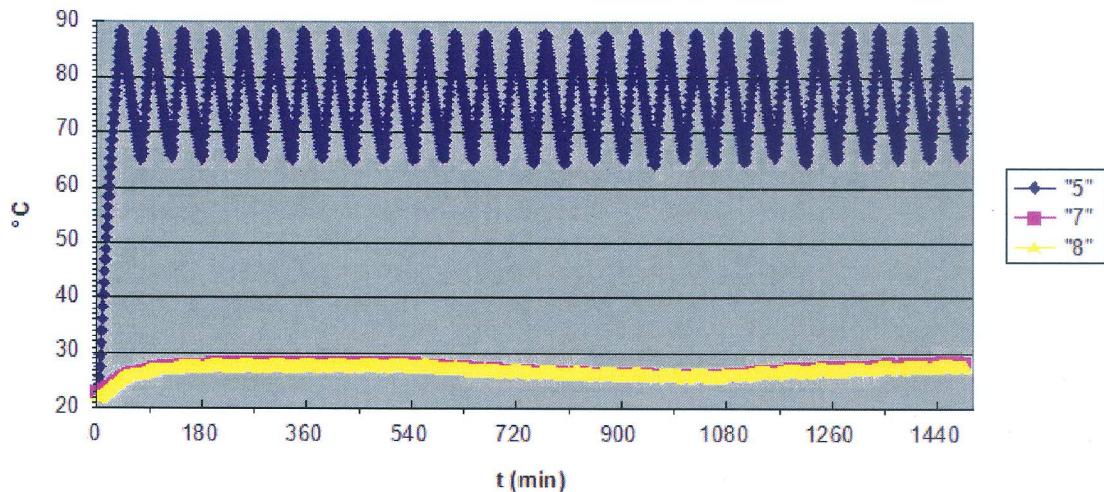
Sl.2 Prikaz temperatura na prednjoj ploči grijaće ploče i na stražnjoj stijeni ispitnog kuta

Plava krivulja (5) prikazuje hod temperature na prednjoj ploči grijaće ploče od trenutka uključenja. Mjereno je obavljeno svakih 60 sekundi. Žuta krivulja (8) prikazuje hod temperature na stražnjoj stijeni iza reflektirajuće / izolacijske folije u visini sredine grijaće ploče. Pink krivulja (7) prikazuju hod temperature na stražnjoj stijeni iza reflektirajuće / izolacijske folije u visini gornjeg ruba, približno na sredini dužine. Grijalica je bila priključena na mrežu 24 sata. Temperature su očitavane istovremeno svake minute.

U stacionarnom stanju temperatura prednje ploče ne prelazi 89°C.

Od trenutka iskapčanja termostata dolazi do temperaturnog nadvišenja od 3°C u sljedeće tri minute.

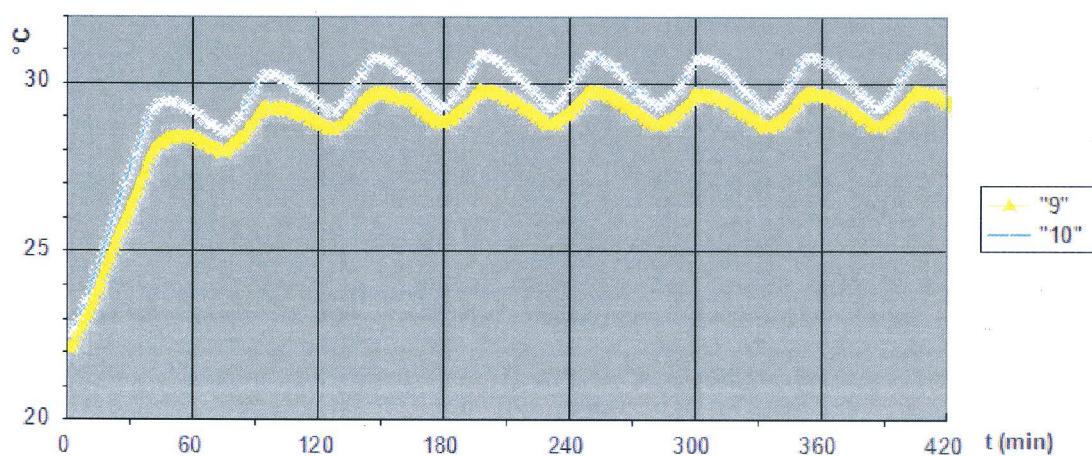
Sl.3 Prikaz temperatura u podnoj i bočnoj stijeni ispitnog kuta

Na Sl.3 su prikazane temperature zabilježene na stijenama ispitnog kuta. Krivulja broj 9 označena žutom bojom prikazuje hod temperature u podnoj stijeni. Krivulja broj 10 označena

bijelom bojom prikazuje hod temperature u bočnoj stijeni ispitnog kuta. Između grijanje ploče i mernih sondi broj 9 i 10 nema izolacijsko reflektirajuće folije.

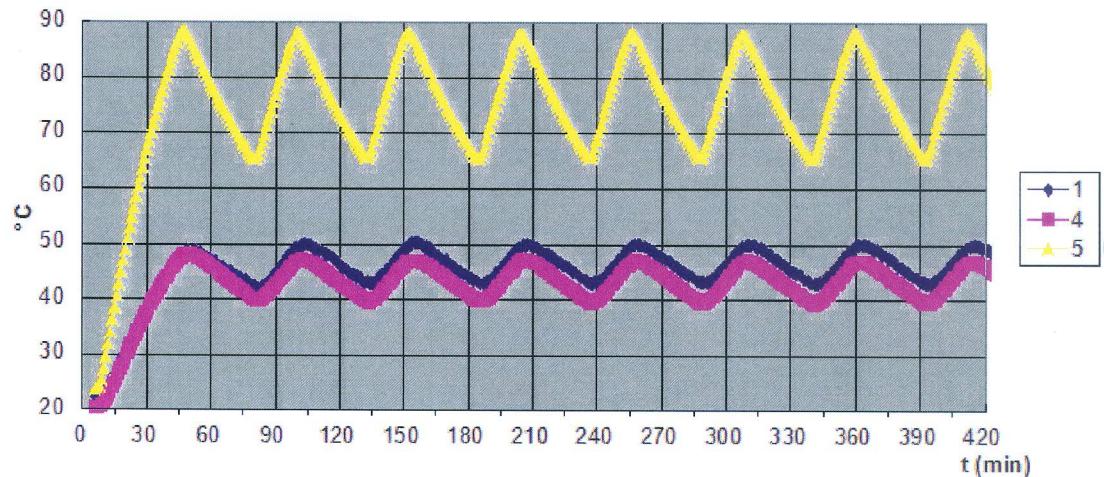
SI.4 Prikaz temperatura na bočnoj površini (prekidač i uvodnica)

Temperature u zoni mrežnog prekidača prikazane su krivuljom broj 1 (plava boja) i temperature u zoni uvodnice mrežnog kabla prikazane krivuljom broj 4 (pink boja) ne prelaze u radnom stanju  $53^{\circ}\text{C}$ , što daje za pravo da konstatiramo da mrežni prekidač i uvodnica mrežnog kabla nisu izloženi temperaturnom naprezanju. Za usporedbu je na SI. 4 prikazan hod temperature na prednjoj strani grijanje ploče, krivulja broj 5 (žuta boja). Pri dodiru mrežnog prekidača u toku rada sobne grijalice Centra ne postoji opasnost od opeklina.

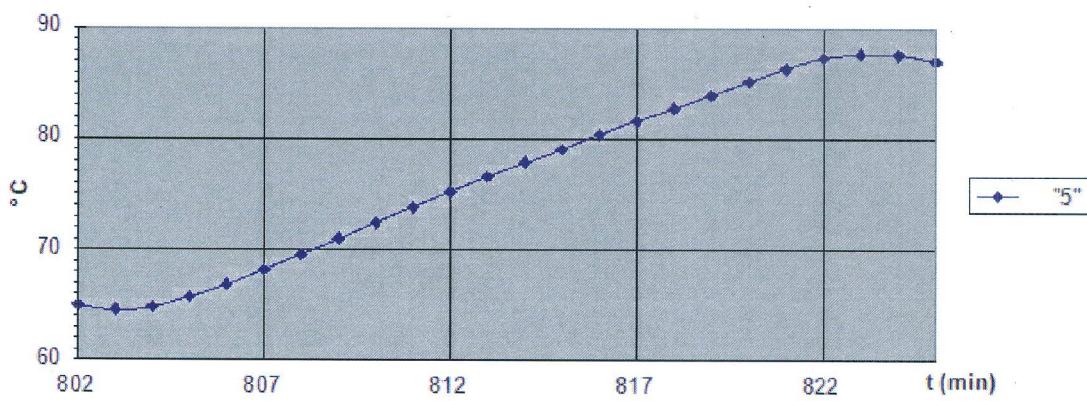
SI.5 Vrijeme aktivnog isijavanja topline uz potrošnju električne energije

Za mjerenje radnog ciklusa odabran je karakteristični period u stacionarnom stanju od 802. do 825. minute rada od trenutka uključenja.

Termostat je uključio grijanje u 803. minuti rada, a isključio je u 821. minuti. Grijanje ploče je trošila struju 18 minuta. Ploča je dosegla maksimalnu vrijednost temperature cca 3 minute kasnije, u toku 823. minute.

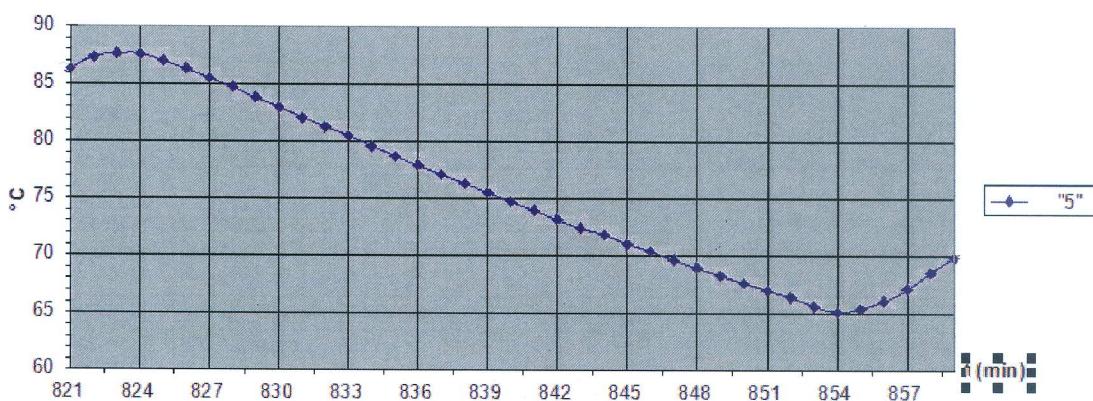
Sl.6 Vrijeme pasivnog isijavanja topline bez potrošnje električne energije

Ponovno uključenje grijачa termostat je obavio u 854. minuti.

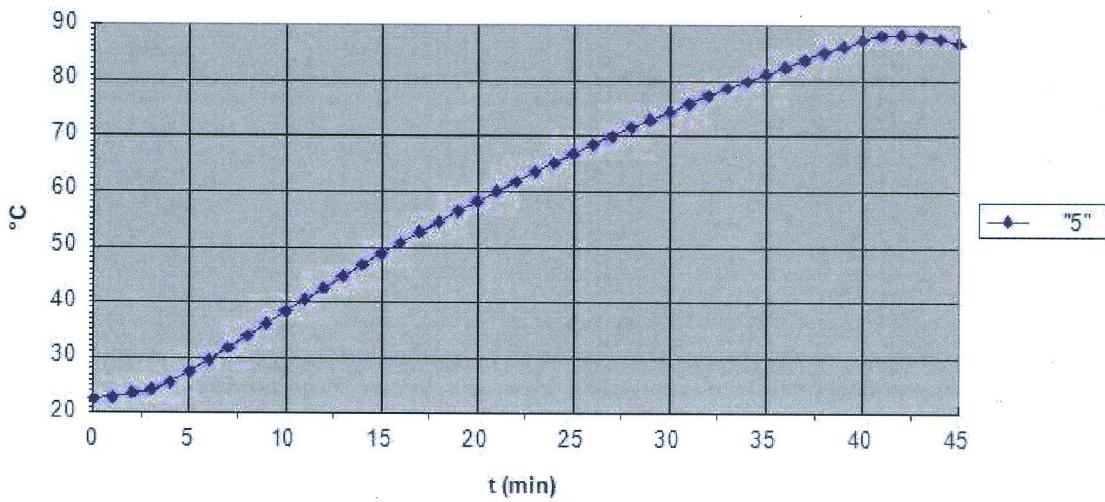
Sl.7 Vrijeme postizanja stacionarnog stanja od trenutka uključenja grijачe ploče

Vrijeme prvog iskapčanja termostata je uzeto kao početna točka za određivanje radnih ciklusa vidi sl.7. Termostat je isključio u 40. minuti nakon uključenja. U preostalih 1400 minuta grijalica je odradila 27 ciklusa. Unutar navedenih ciklusa grijalica je aktivno radila  $27 \times 18 = 3906$  minuta ili 8,1 sat, pri čemu je potrošila  $9,72 \text{ kWh}$ .

Ostatak vremena,  $27 \times 33 = 891$  minuta ili 14,85 sati, ploča pasivno isijava toplinu u prostor bez potrošnje električne energije.

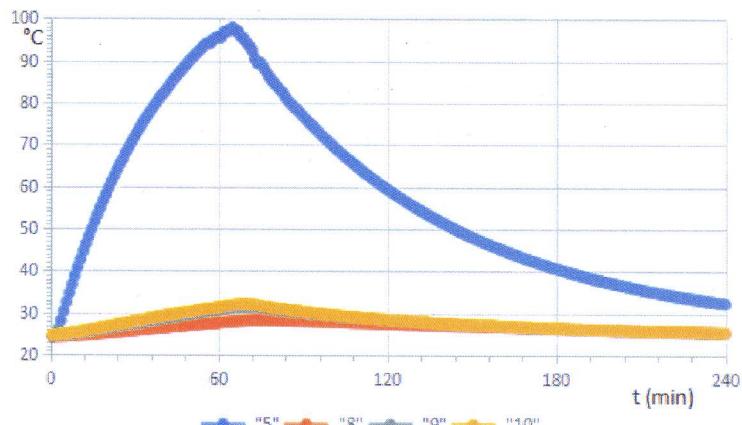
Sl. 8. Prikaz temperatura na prednjoj površini grijače ploče i na stijenama ispitnog kuta pri simulaciji kvarnog stanja

Krivulja broj 5 (plava boja) prikazuje porast temperature pri simulaciji kvarnog stanja termostata. Sigurnosna komponenta je trajno prekinula strujni krug grijača u 62. minuti pri površinskoj temperaturi približno  $96,7^{\circ}\text{C}$ . Maksimalna temperatura od  $98^{\circ}\text{C}$  dosegnuta je tri minute kasnije. Krivulja broj 8 (narančasta) prikazuje temperaturu u stražnjoj stijeni ispitnog kuta iza reflektirajuće izolacijske folije. Krivulja broj 9 (siva) pokazuje temperaturu podne stijene ispod središnje točke donjeg ruba grijače ploče. Krivulja broj 10 (žuta) pokazuje temperaturu bočne stijene na udaljenosti 100 mm 300 mm od poda.

Iz dijagrama na sl. 8 je vidljivo da grijača ploča, opremljena reflektirajuće izolacijskom folijom, ne generira temperature na stijenama ispitnog kuta koje bi ukazivale na potencijalnu opasnost od zapaljenja.

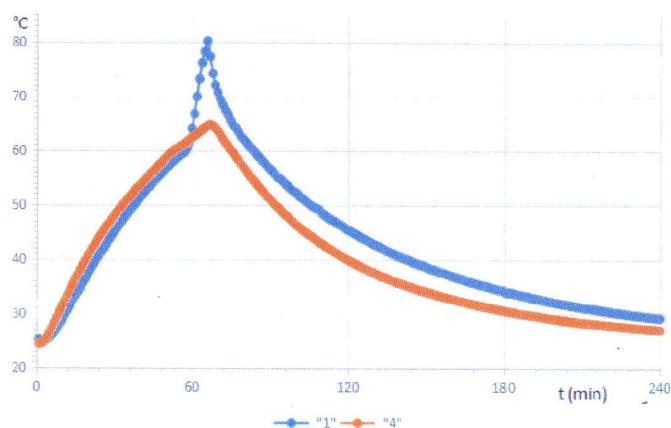
Sl. 9. Temperaturne na poziciji mrežnog prekidača i uvodnice mrežnog kabla

Na sl. 9 su prikazane temperature na poziciji mrežnog prekidača krivulja 1 (plava) i uvodnice mrežnog kabela krivulja 4 (narančasta) pri simulaciji kvarnog stanja.
